## GALVANIZADO

# EVALUACIÓN COMPARATIVA DE RESISTENCIA FREnte A ENSAYOS DE CORROSIÓN ACELERADA EN CÁMARA DE NIEBLA SALINA

## Rendimiento de los recubrimientos al ensayo de niebla salina

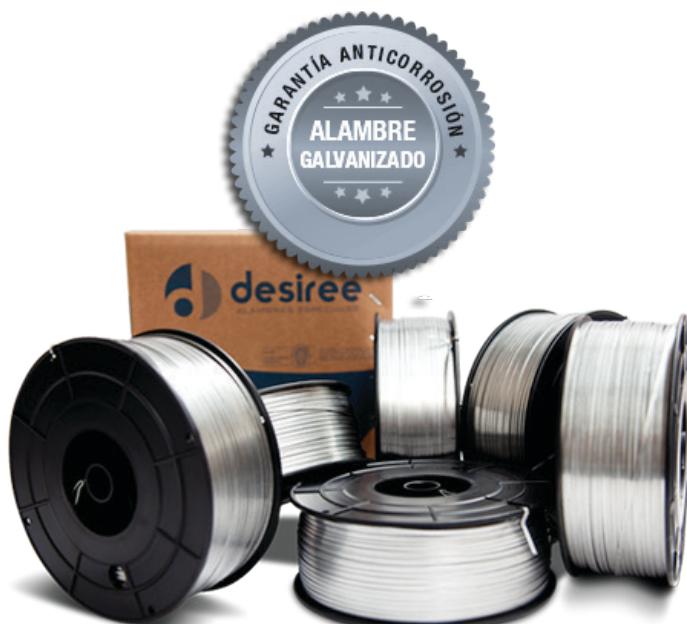
En maquina el alambre galvanizado en caliente se caracteriza por su limpieza ya que al tratarse de una unión metalúrgica no se desprenden residuos por fricción en los cabezales de las maquinas grapadoras, insertadoras, enmalladoras etc. Evitándose costosas labores de mantenimiento.

La galvanización en caliente a la que están sometidos nuestros alambres asegura unos resultados excelentes contra la corrosión antes y después de formar la grapa, protegiendo así la imagen del producto envasado y evitando la aparición del peligroso y antiestético óxido, incluso en condiciones muy severas; cámaras frigoríficas, ambientes salinos etc.

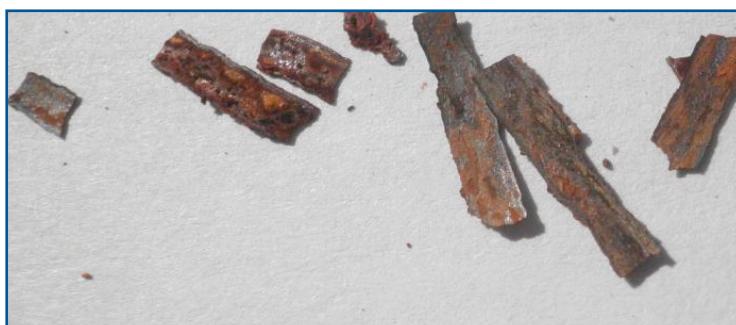
## ALAMBRE COBRIZO ▶

TRAS 28H EN C.N.S.  
SE DESPRENDE FÁCILMENTE  
UNA CAPA DE  
ÓXIDO DE COBRE

El óxido se desprende fácilmente de la superficie de la muestra.
